Volume 4, Numéro 9

# Bulletin de l'ISMP Canada

Septembre 2004

## Identification de défaiillances latentes par l'analyse d'un accident lié à l'utilisation d'une pompe CADD®

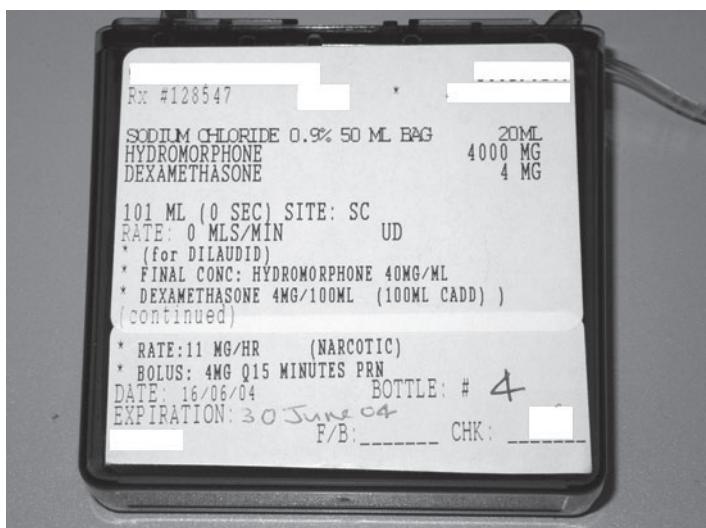
Figure 1: Étiquette de la cassette de la pompe CADD®

Note: Bien que ce facteur n'ait pas contribué directement à l'accident, il a été découvert que l'étiquette de la cassette n'était pas visible, à moins de retirer complètement la cassette de la pompe et de la retourner. Il a également été découvert que l'information clé n'était pas mise en évidence et qu'il était difficile de comprendre l'étiquette de la cassette produite par la pharmacie. Voir Figure 1.

- Revoir la conception des étiquettes de pharmacie afin de présenter clairement l'information clé en considérant la perspective des derniers utilisateurs de la chaîne. Travailler avec les fabricants de systèmes informatiques en pharmacie et obtenir l'avis des représentants du personnel infirmier afin d'optimiser la présentation des informations sur les étiquettes de pharmacie.

- À la pharmacie, mettre en œuvre des processus d'uniformisation de l'emplacement des étiquettes sur les cassettes permettant une visibilité optimale de celles-ci.
