Bulletin de l'ISMP Canada

Volume 8, Numéro 4

Le 30 juin 2008

Seringues préremplies d'épinéphrine et compatibilité avec une tubulure intraveineuse

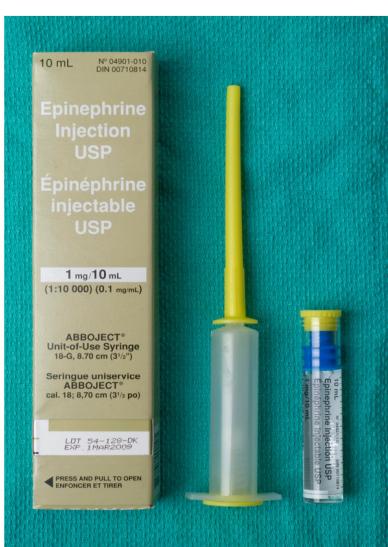
Un patient atteint d'une pathologie cardiaque de sexe masculin, au début de la cinquantaine, a subi un arrêt cardiaque pendant un monitorage électrocardiographique. On a immédiatement instauré les mesures de réanimation; toutefois, on a constaté que le chariot d'urgence ne contenait que des seringues préremplies d'épinéphrine à 1 mg/10 mL destinées à l'administration intracardiaque (Figure 1), plutôt que les seringues préremplies d'épinéphrine LifeShield à 1 mg/10 mL (Figure 2) qui auraient dû se trouver sur le chariot. Contrairement aux seringues LifeShield qui sont compatibles avec la tubulure intraveineuse (IV) sans aiguille, les seringues préremplies à usage intracardiaque ne le sont pas. Par conséquent, on n'a pas pu administrer de l'épinéphrine au patient. Le médecin responsable de l'équipe de réanimation a administré un médicament de recharge; le rythme cardiaque du patient a été stabilisé en

Tous les chariots d'urgence du centre ont été inspectés au cours du suivi de cet accident. Bien qu'on n'ait trouvé aucune autre seringue à usage intracardiaque, on a noté qu'un certain nombre de chariots avaient été approvisionnés de façon non intentionnelle avec une présentation d'épinéphrine inadéquate, particulièrement des seringues préremplies munies d'une aiguille (Figure 3), plutôt que les seringues préremplies LifeShield prévues (Figure 2). Le personnel du centre est d'avis que la découverte inattendue de cette méprise a certainement aidé à prévenir des accidents graves de ce type.

Figure 1 : La seringue préremplie d'épinéphrine à 1 mg/10 mL pour administration intracardiaque est munie d'une aiguille inamovible de 8,7 cm (3,5 po). De gauche à droite : l'emballage, la seringue et la cartouche.

- Évaluer le besoin de seringues préremplies d'épinéphrine

destinées à l'administration intracardiaque.

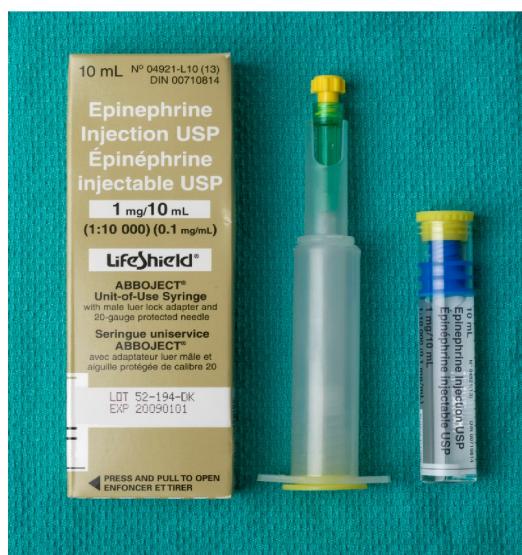
Figure 2 : La seringue préremplie d'épinéphrine LifeShield à 1 mg/10 mL est munie d'une gaine de protection recouvrant l'aiguille inamovible de 3,81 cm (1,5 po). La seringue est dotée d'un embout-raccord Luer-Lock, ce qui la rend compatible avec la tubulure IV sans aiguille. De gauche à droite : l'emballage, la seringue et la cartouche.

souffrance). En pareil cas, le fabricant propose habituellement un produit de rechange; par exemple, si le produit LifeShield (Figure 2) n'est pas disponible, on propose aux hôpitaux utilisant des systèmes sans aiguille les seringues d'épinéphrine munies d'une aiguille (Figure 3). Lorsque cela se produit, les établissements doivent s'assurer de la disponibilité des adaptateurs appropriés afin que les seringues reçues soient compatibles avec les tubulures IV standard qu'ils utilisent. Le personnel doit aussi être mis au courant de la disponibilité des adaptateurs et bien connaître leur mode d'emploi.

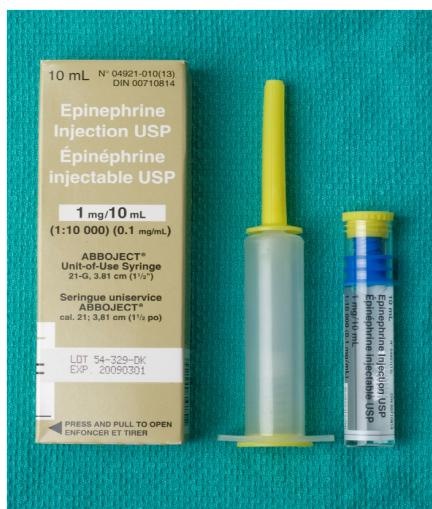
Figure 3 : La seringue préremplie d'épinéphrine à 1 mg/10 mL est munie d'une aiguille inamovible de 3,81 cm (1,5 po). La seringue n'est pas compatible avec la tubulure IV sans aiguille. De gauche à droite : l'emballage, la seringue et la cartouche.

- S'assurer que les chariots d'urgence contiennent les adaptateurs qui permettent de fixer une aiguille à une tubulure sans aiguille; donner la formation nécessaire sur l'utilisation de tels adaptateurs au personnel de la pharmacie, au personnel infirmier et aux médecins. Bien qu'il soit habituel de former le personnel sur le mode d'emploi des systèmes sans aiguille et des adaptateurs lorsqu'on commence à les utiliser, il semble que la formation ne soit plus de rigueur lorsque ces systèmes sont en place depuis de nombreuses années.

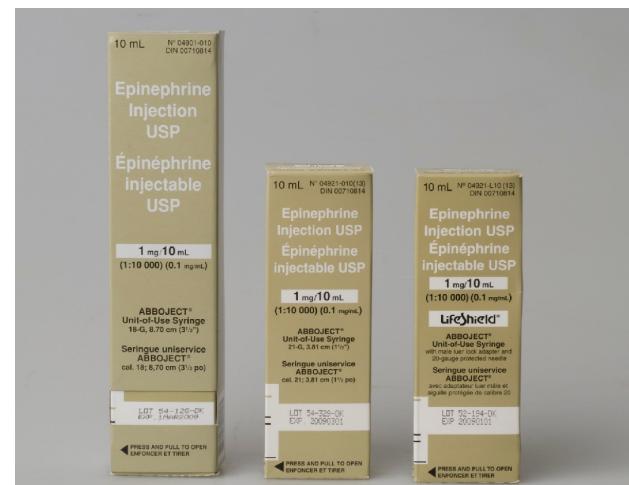
constater cette différence que si l'on compare les deux produits côte à côte (voir la Figure 4). Dans ce cas-ci, le personnel de la pharmacie n'a pas remarqué qu'il y avait eu erreur de produit, ni l'infirmière qui a reçu le produit de la pharmacie et réapprovisionné le chariot, ni les infirmières qui ont fait les inspections de routine ultérieures du contenu du chariot d'urgence.

- On a commandé par inadvertance chez le fabricant des seringues préremplies d'épinéphrine incompatibles avec les tubulures IV sans aiguille et on les a entreposées dans les stocks de la pharmacie.
- La similarité entre les emballages des différentes seringues d'épinéphrine (Figure 4) a augmenté le risque que les membres du personnel (incluant le personnel de la pharmacie et les infirmières des diverses aires de soins ayant vérifié régulièrement le contenu des chariots d'urgence) ne puissent déceler cette erreur.
- Le nom commercial « LifeShield » apparaît sur l'emballage extérieur de ce type de seringue préremplie (Figure 2), mais il est vraisemblable qu'on puisse constater la présence ou l'absence de ce nom seulement lorsqu'on compare les produits côte à côte (Figure 4).

Figure 4 : L'emballage des 3 types de seringues préremplies d'épinéphrine à 1 mg/10 mL dont il est question dans ce bulletin.

Après l'analyse de cet accident, l'ISMP Canada a contacté Hospira, le fabricant des seringues d'épinéphrine décrites dans cet article. L'entreprise est en train de revoir l'étiquetage de toute sa gamme de produits dans le but d'améliorer particulièrement les distinctions entre les divers produits d'épinéphrine présentés en seringues préremplies.
